Vernis Blend
Colonne de douche 200 1jet avec mitigeur thermostatique
 Surfaces: **noir mat** Numéro d'article: **26276670**

**Liste des pièces détachées**

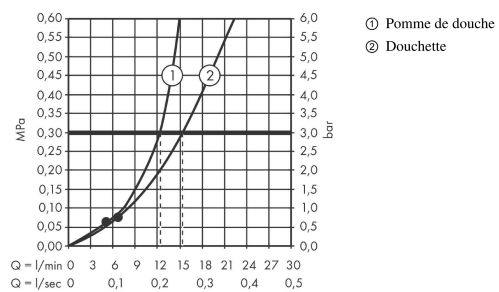
Schéma d'écoulement

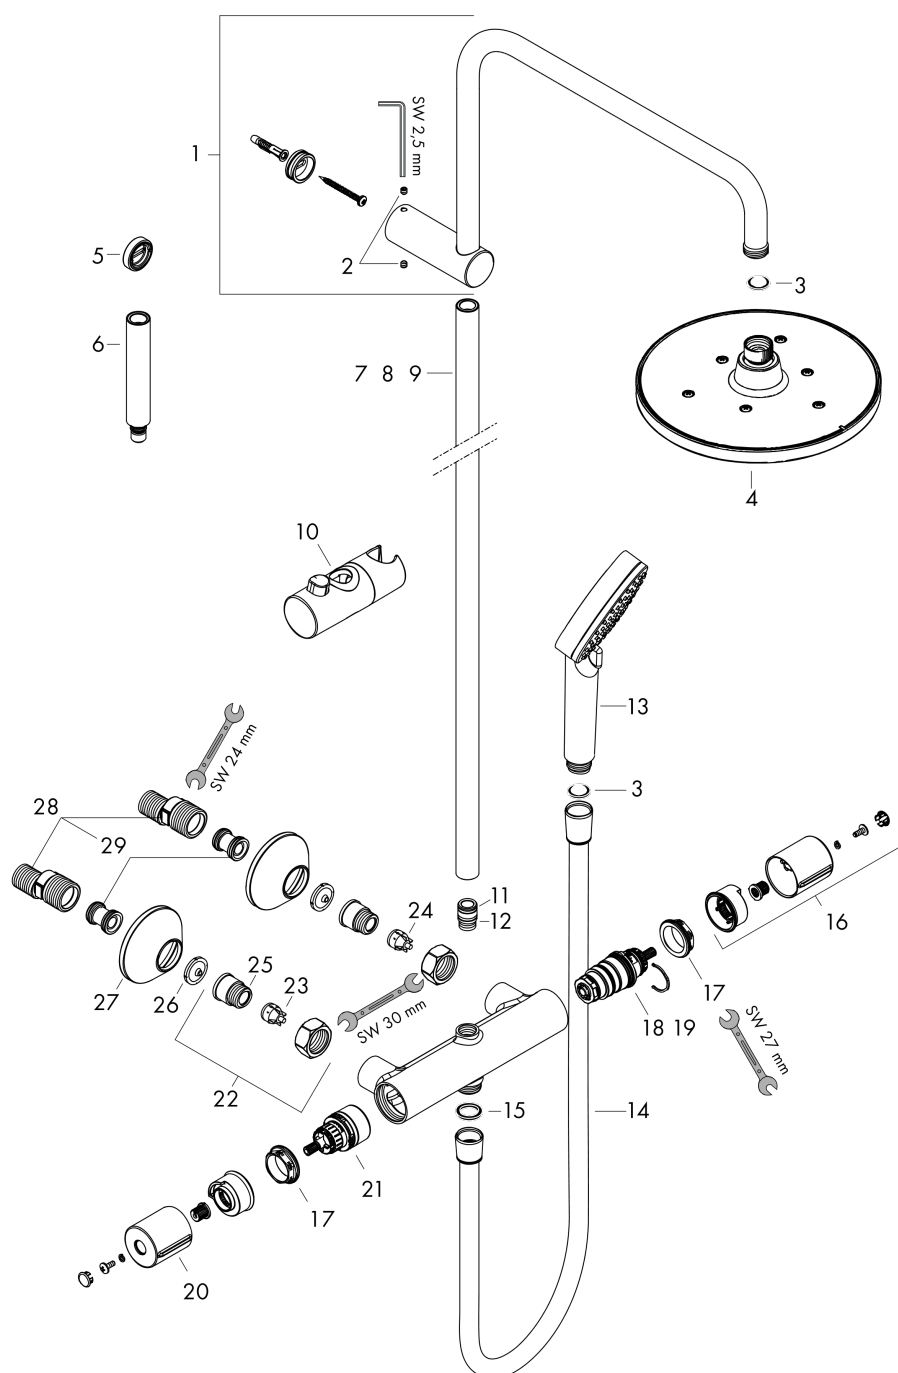
Vue éclatée

Année de construction: >04/21

Pos.	Description	Numéro d'article	GP	UE
1	bras de douche	93768670	-	1
2	vis M5x5	98446000	-	1
3	filtre	94246000	-	1
4	pomme de douche	26271670	-	1
5	cale de compensation 7 mm	93813670	-	1
6	rallonge 100 mm	94164670	-	1
7	tube 845 mm	93906670	-	1
8	tube 945 mm	93770670	-	1
9	tube 1145 mm	93907670	-	1
10	curseur complet	93729670	-	1
11	joint torique 12x2	98214000	-	1
12	joint torique 11x2	98127000	-	1
13	douchette	26270670	-	1
14	flexible Isiflex'B 1,60 m	28276670	-	1
15	joint	98058000	-	1
16	poignée thermostatique	93727670	-	1
17	écrou à six pans	98913000	-	1
18	cartouche thermostatique	98282000	-	1
19	cartouche inversée	92373000	-	1
20	poignée	93731670	-	1
21	mécanisme inverseur/arrêt	98283000	-	1
22	raccord G1½	93730670	-	1
23	clapet anti-retour (résistant à la pression jusqu'à 2 MPa)	93136000	-	1
24	clapet anti-retour	96737000	-	1
25	joint torique 16x2	98133000	-	1
26	filtre	96922000	-	1
27	rosace Ø 70 mm	93718670	-	1

28	set des raccord-S (±12 mm)	94140000	-	1
29	amortisseur anti-coup de bélier	96429000	-	1
